Dauerhaft und grün

8 Fehlerquellen begrünter Dächer – und wie man sie vermeidet

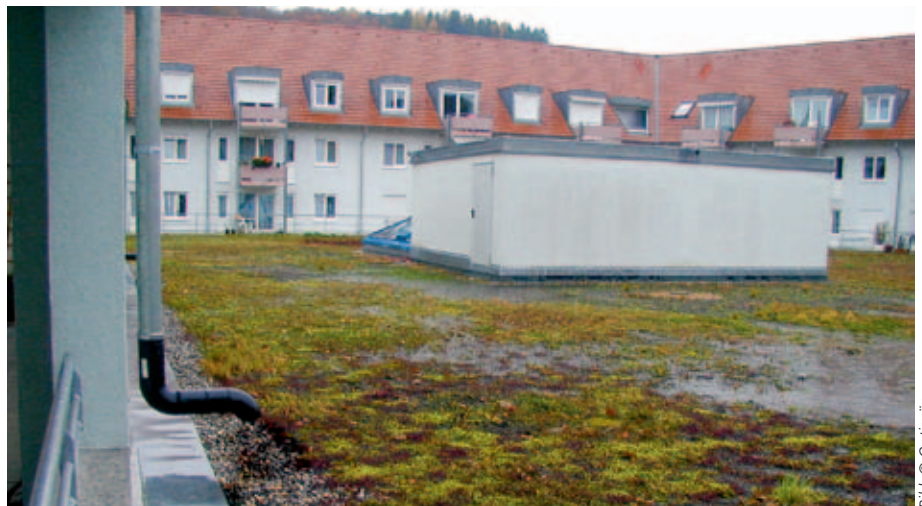
Nicht selten kommt es vor, dass höher liegende Flächen auf die darunter liegende begrünte Dachfläche entwässert werden. Hier ist zu prüfen, ob die Dränfähigkeit des Gründachaufbaus ausreicht, die zusätzliche

(4) Häufiges Problem: Überschusswasser zweiter Flächen

- eine getrennte Entwässerung der Fläche und die zielgerichtete Ableitung über eine offene (und beheizte) Rinne,
- ein ausreichend dimensioniertes Dränprofil oder
- die flächige Ableitung durch eine Festkörperdränage zum nächstgelegenen Dachablauf.

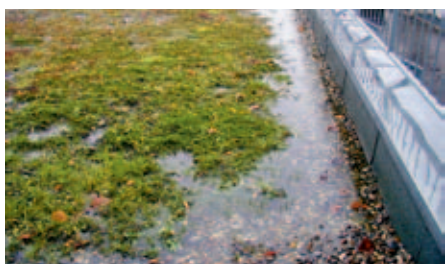
Ableiten des Überschusswassers ab. Ist das nicht sichergestellt, können Vernässungen und infolge Vegetationsumbildungen stattfinden. Im schlimmsten Fall werden die Dachlasten ungeplant erhöht, was zu direkten Schäden an der Dachkonstruktion und bis zum Einsturz führen kann.

- Die Drainage ist ungeeignet bzw. fehlt oder das Substrat hat eine zu geringe Durchlässigkeit bei einschichtiger Bauweise.
- Der Ablauf hat einen zu geringen Durchfluss oder der Kontrollschacht fehlt.

(5) Aufstauendes Wasser: Ursache ist eine ungeeignete Drainage.

Dem kann entgegengewirkt werden mit druckstabilen und ausreichend hohen Drainagen oder geeigneten Kontrollschächten, welche die angeführten Wassermengen zeitnah abführen können. Vliese sollten nicht vor Kontrollschächten angebracht werden, da sie den zügigen Ablauf behindern würden.

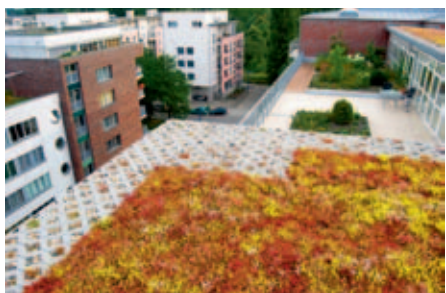
(6) So ist es richtig – Rasengittersteine im Rand- und Eckbereich bei windexponierten Lagen

Es wird unterschieden zwischen „Windsog-sicherung“ und „Verwehsicherheit“. Unter Windsogsicherung versteht man Maßnahmen, die das Abheben der Dachabdichtung verhindern sollen. Dies kann durch Verkleben, mechanisches Befestigen oder durch Auflast (z. B. ein Gründach) geschehen. Darüber hinaus muss der Begrünungsaufbau auch „verwehsicher“ sein, damit er nicht durch Wind abgetragen werden kann. Der geeignete Gründachaufbau lässt sich objektbezogen berechnen und die „Verwehsicherheit“ mit verschiedenen Maßnahmen sicherstellen. Dazu gehören Kies und Plattenbeläge im Eck- und Randbereich, gegebenenfalls mit Kies verfüllte Rasengittersteine und (die Verwendung von) vorkultivierten Vegetationsmatten.

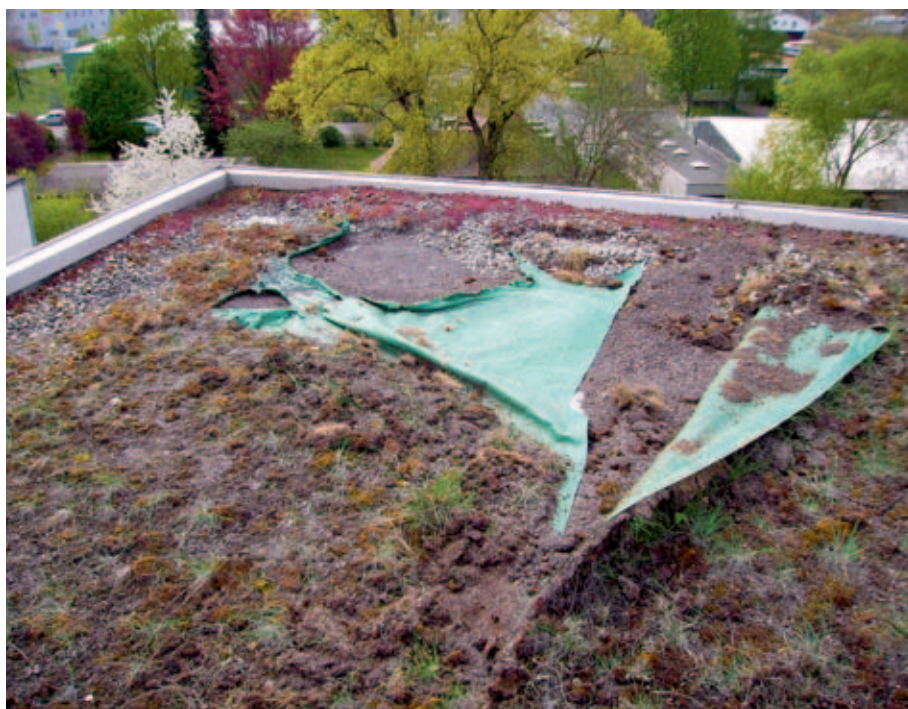
Ab etwa 12 m Gebäudehöhe und windexponierter Lage sind Dachbegrünungen möglichen „Windangriffen“ ausgesetzt. Betroffen sind unter Umständen jedoch auch Begrünungsaufbauten auf niedrigeren Gebäuden. Schadensfälle werden vor allem an windexponierten Eck- und Randbereichen, aber auch an aufgehenden Bauteilen und größeren Dachdurchdringungen (z. B. Lüftungsrohre) beobachtet.

(7) Windverwehungen bei einem höheren Gebäude – der Aufbau war nicht verwehsicher.

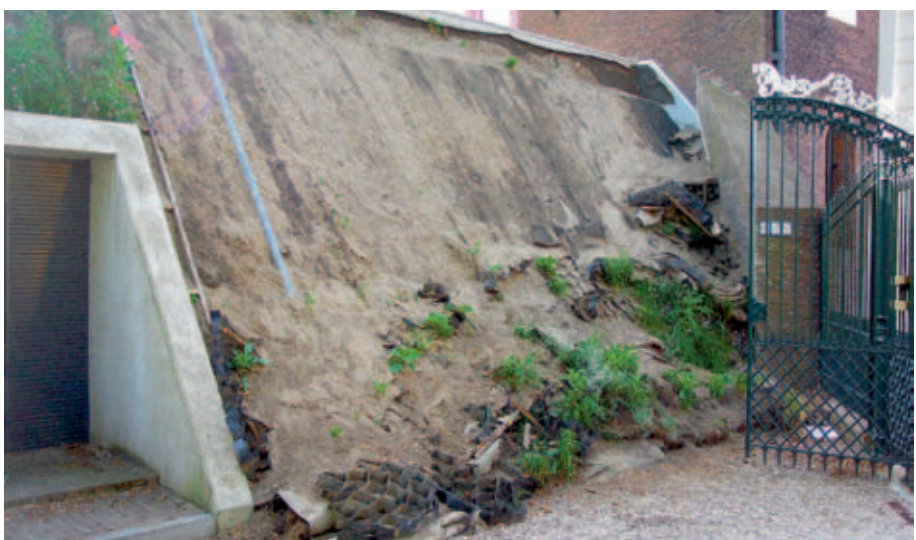
begrüntem Flachdächern. Das zeigt sich vorrangig am Abrutschen des Gründachaufbaus durch Wind- und Wasserangriff bei fehlenden oder ungeeigneten Rutschsicherungen. Bei Dachneigungen ab 15 Grad sind dauerhaft funktionsfähige, das heißt unverrottbare, Schubsicherungen zu verwenden. Schwellenabstände und die Art der Befestigung richten sich nach der Dachneigung und den baulichen Gegebenheiten. Die verwendeten Produkt- und Systemlösungen müssen hinsichtlich ihrer Schubkraftaufnahme und Stabilität ausreichend dimensioniert sein. Lösungen, die die Dachabdichtung nicht durchdringen, sind zu bevorzugen, um potenzielle Undichtigkeiten zu minimieren. Weitere Erfolgsfaktoren für nachhaltige Schrägdachbegrünungen sind ein geeignetes Substrat (Anforderungen nach extensiver mehrschichtiger Bauweise), zugfeste Vegetationsmatten und die fachgerechte Pflege über den gesamten Nutzungszeitraum. Grundsätzlich sind begrünte Dächer bis maximal 45 Grad Dachneigung möglich.

(9) Abgerutschtes begrüntes Steildach: Ursache ist eine ungeeignete Rutschsicherung.

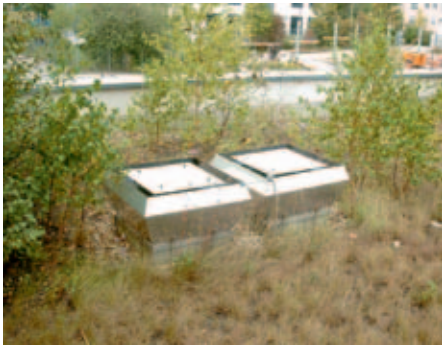
- Fehlender Deckungsgrad der Vegetation und Gefahr von Windverwehungen und Substratabrutschungen
- Ansiedlung von unerwünschtem Fremdbewuchs wie beispielsweise Klee
- Zusetzen von Dachabläufen mit Laub
- Erhöhte Brandlast bei abgestorbenen Gehölzen
- Zunahme der Flächenlast durch Ansammlung abgestorbener organischer Substanz

(10) Pflege und Wartung: ein „Muss“ auch bei begrünten Dächern
